## Ehemaliges Pfarrhaus in 04626 Schmölln, Ortsteil Lumpzig, Lumpziger Str. 5

**Gebäude:** 1. Wohnhaus:

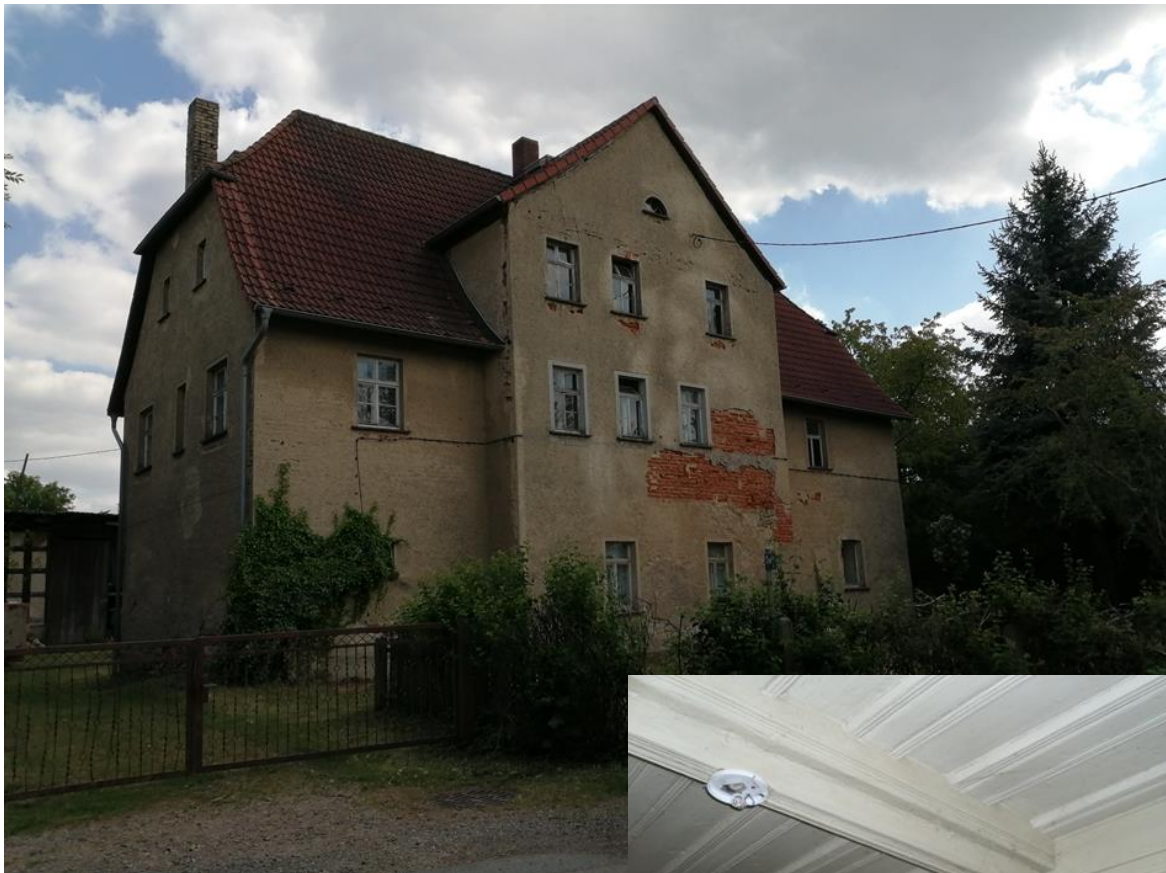
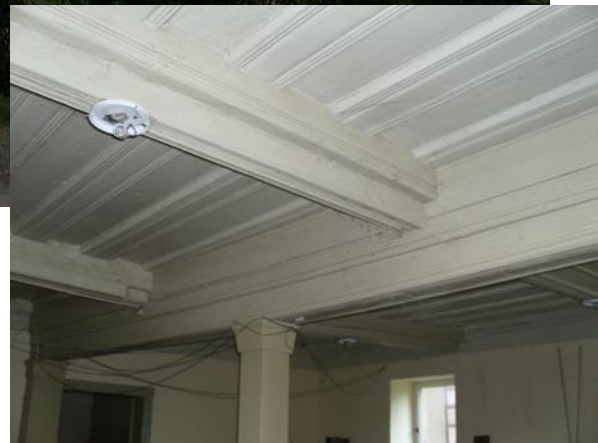
zweigeschossig, teilweise unterkellert, Außenwände überwiegend massiv, Innenwände überwiegend Fachwerk, ausgebauter Dachraum, steiles Krüppelwalmdach mit Zementfalzziegeln; drei gemauerte Schornsteine; ehemals 3 Wohnungen

Das Gebäude wurde 1653 als Umgebäudehaus auf Sandsteinfundamenten errichtet. Davon zeugen die Bohlendecke mit einem Längs- und zwei Querunterzügen. Das hofseitig darüber weit vorkragende Obergeschoss verbirgt unter dem Putz offensichtlich Fachwerk, das wohl noch aus der Erbauungszeit stammt. Bauzeitliches Fachwerk ist an den Giebeldreiecken von innen sichtbar. 1952 wurde hofseitig ein Frontspieß mit einem geräumigen Treppenhaus mit hölzerner Geschosstreppe angebaut. 1993 erfolgte eine Neueindeckung des Daches einschließlich neuer Dachentwässerung. Das Gebäude steht seit dem Jahr 2001 leer. Die Bausubstanz ist weitgehend unsaniert und von unterlassener Werterhaltung gekennzeichnet, aber erhaltungswürdig.

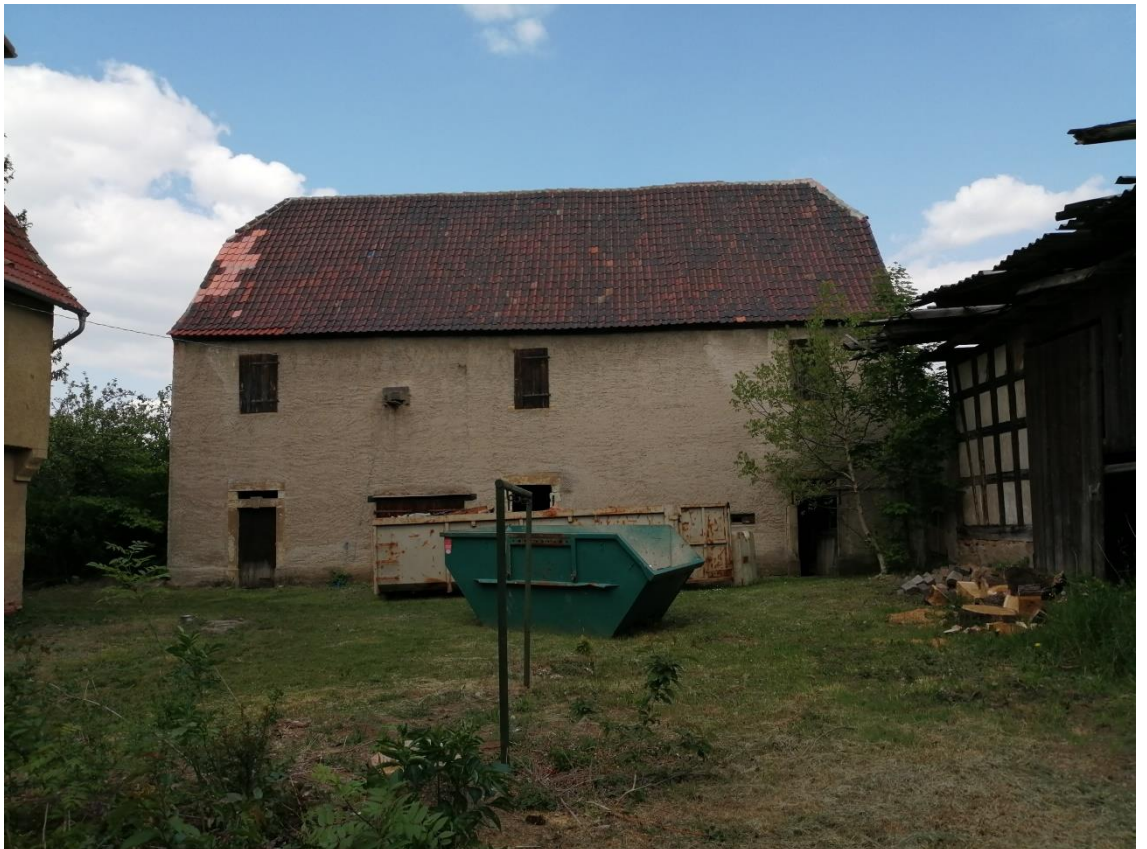
2. Seitengebäude (Kuhstall und Scheune):

zweigeschossig, nicht unterkellert, Außenwände massiv, Innenwände überwiegend Fachwerk, Dachgeschoss nicht ausgebaut, Pfettendach mit Strangfalzziegeln

Das Gebäude wurde um 1825 errichtet. Nachdem kleinere Dachschäden vom Verein Altenburger Bauernhöfe e. V. behoben wurden, ist das Dach dicht. Die Bausubstanz ist unsaniert und von unterlassener Werterhaltung gekennzeichnet, aber erhaltungswürdig.
